Urgent Field Safety Notice

multiFiltratePRO apparaten {M205001} - bloedlekdetectie

Datum: 20 februari 2017

Ons kenmerk: CU170222-CV Bloedlekdetectie

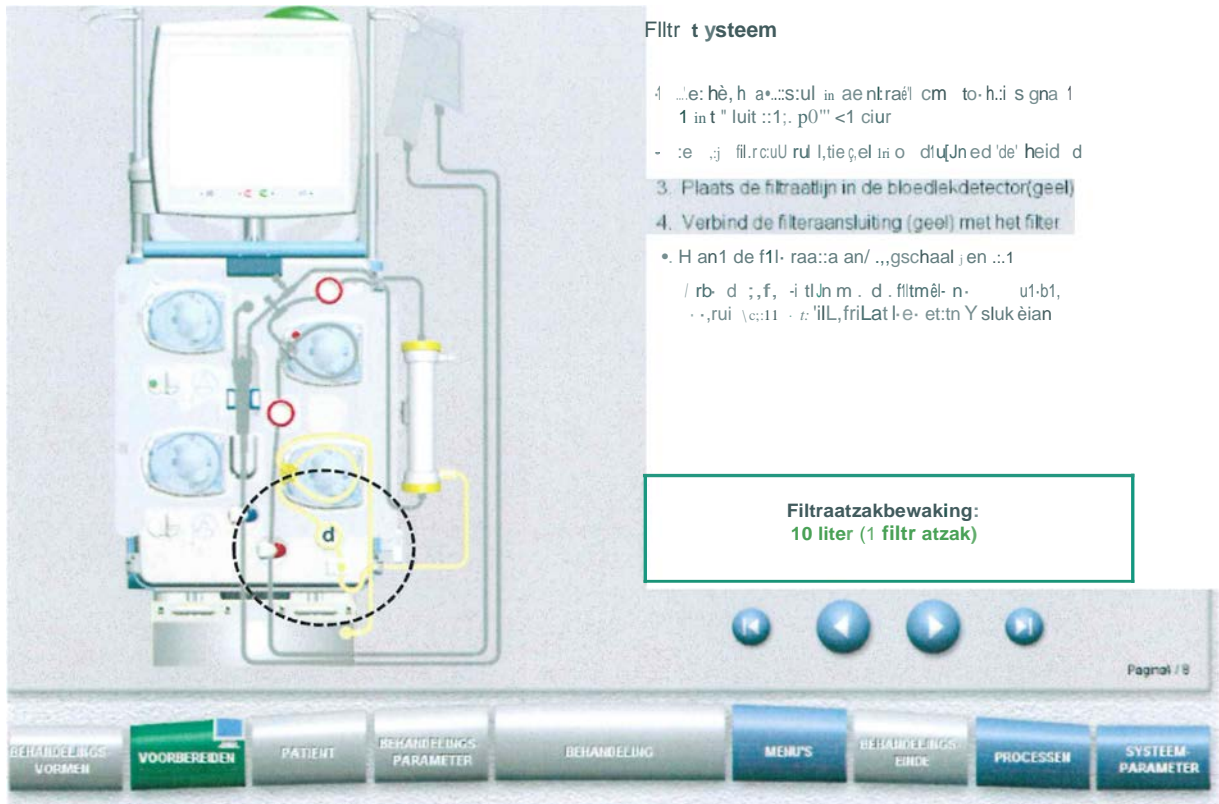
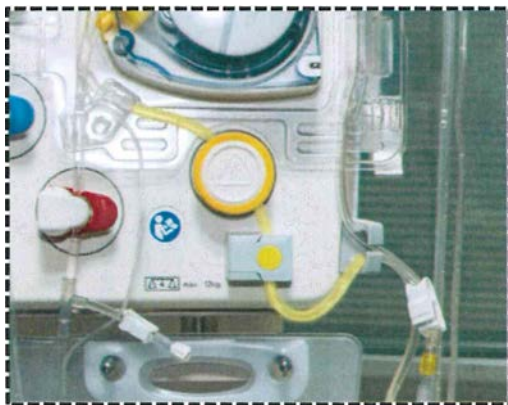
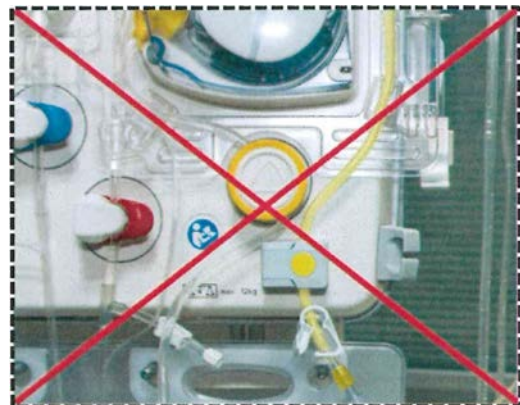
In de loop van onze 'post-marketing surveillance' activiteiten ontvingen we enkele klantrapporthages betreffende observaties dat de klep van de bloedlekdetectie (BLD) onbedoeld open ging voordat de behandeling was gestart. Intern onderzoek leerde dat het niet uit te sluiten valt dat de klep van de bloedlekdetectie ook tijdens de behandeling onbedoeld open gaat.

Met een open BLD klep kan de filtraatlijn eruit raken, echter een foutmelding wordt door het toestel enkel weergegeven wanneer dit gebeurt voordat de filtraatlijn gevuld wordt tijdens de voorbereiding. Wanneer de lijn tijdens de behandeling uit de BLD raakt en dit wordt niet opgemerkt, is het mogelijk dat het toestel een bloedlek in het filter niet detecteert.

Er is meer kans dat de klep van de BLD onbedoeld open gaat wanneer de filtraatlijn niet correct geplaatst is (bijvoorbeeld het niet correcte segment van de filtraatlijn).

De lijn die uit het gele fixatiestuk komt, moet met de filtraatdrukkoepel in de gele filtraatdrukmeeteenheid geplaatst worden, door de BLO geleid worden en vervolgens door de lijnhouder geplaatst te worden. Ook dient het sluitmechanisme van de BLD klep gecontroleerd te worden.

Daarom adviseren wij u nadrukkelijk om de filtraatlijn nauwgezet, volgens de instructies in de gebruiksaanwijzing en op het scherm, te plaatsen .

Bovendien raden wij u ook ten zeerste aan om regelmatig te controleren of het sluitmechanisme van de bloedlekdetectieklep **volledig en correct** functioneert. Dit is vooral belangrijk wanneer het lijnensysteem bewogen werd, zoals tijdens een zakwissel.
