BELANGRIJKE VEILIGHEIDSINFORMATIE

CFx Longevity Estimator Software Error Notificatie

Oktober 2019

Medtronic Referentie: FA887

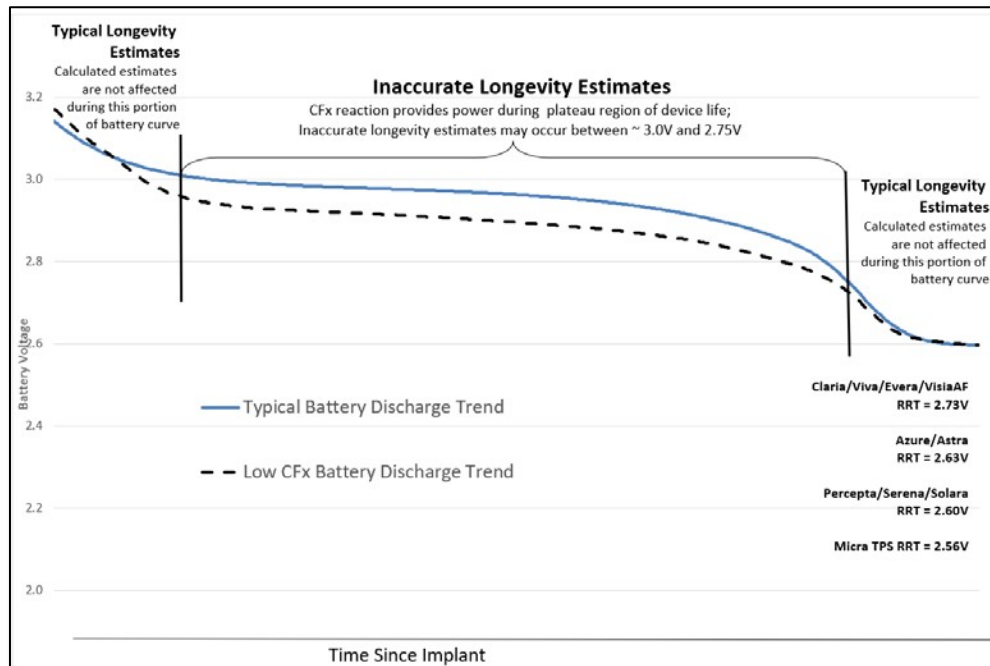
De onnauwkeurige schatting van de levensduur is beperkt tot een goed gedefinieerde subset van implantaten die zijn geproduceerd tussen oktober 2018 en april 2019 en vindt alleen plaats in de middelste (plateau) fase van de levensduur van het implantaat, zoals geïllustreerd in de onderstaande grafiek. Wereldwijd zijn ongeveer 53.100 implantaten, van de 1,23 miljoen die zijn gedistribueerd of verkocht uit de geïdentificeerde productfamilies, gevoelig voor een onnauwkeurige levensduur.

De oorzaak van de onnauwkeurige schatting van de levensduur is een iets-lager-dan-normale ontladingsspanning tijdens de plateau fase van de batterij-uitputtingscurve (stippellijn), vergeleken met een typisch spanningsplateau (ononderbroken lijn), zoals weergegeven in de onderstaande grafiek. Tijdens deze plateau periode voedt het koolstofmonofluoride (CFx) in de batterijkathode het apparaat. Opmerking: schattingen van de levensduur vroeg na implantatie en later in de levensduur van het apparaat worden niet beïnvloed, zoals hieronder wordt getoond. De batterij blijft binnen de gebruiksspecificaties.

Software-updates voor programmers en systemen voor bewaking op afstand zijn in ontwikkeling om de onnauwkeurigheid in schattingen van de levensduur te corrigeren. Medtronic richt zich op goedkeuring door de regelgevende instanties en de release van de software-updates vanaf medio 2020. Zodra de software beschikbaar is zal Medtronic u hierover informeren en samen met u de software installeren op programmers in klinieken en ziekenhuizen. Software-updates voor individuele patiëntapparaten zijn niet nodig om dit probleem te verhelpen, omdat de schatting van de levensduur in de programmers, de mobiele app en het CareLink-netwerk gebeurt.
