Dringende veiligheidsinformatie
Reparatie van de TIVITA-camerasystemen
Referentienummer: I9I007-0I

Diaspective Vision GmbH
Strandstraße 15
18233 Am Salzhaff / Duitsland

Am Salzhaff, 05.11.2019

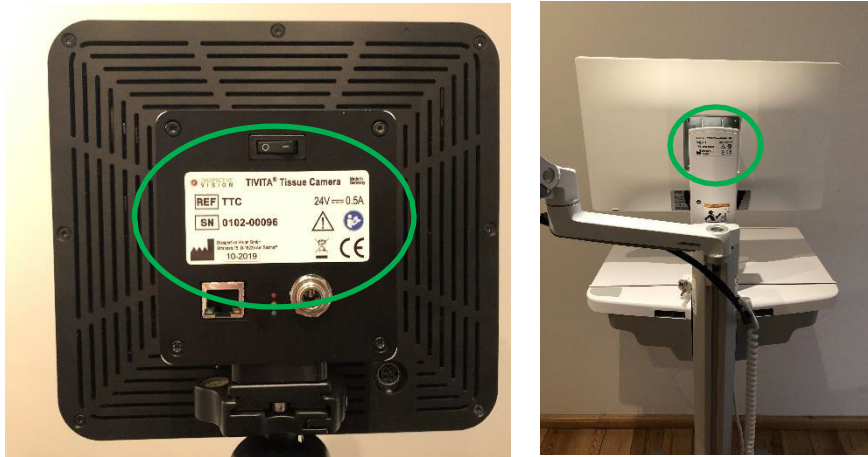
De serienummers (SN) bevinden zich op de achterkant van de camera of op de achterkant van de wagen.

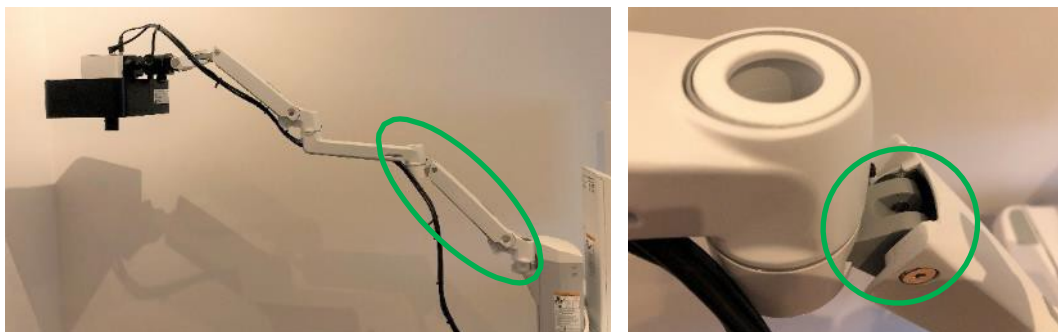
Bij het gebruik van de TIVITA-camerasystemen is het bovenste uiteinde van het armelement, dat direct aan de wagen is bevestigd, gebroken, waardoor de andere twee armelementen, inclusief de camera, naar beneden zijn gevallen. Als de armen in een ongunstige positie worden uitgelijnd, wordt een hendel gecreëerd die tot dit defect kan leiden.

Figuur 1: Betrokken armsegment dat visueel moet worden geïnspecteerd

- Controleer voor elk gebruik van de camera het betreffende armsegment (Figuur 1) op mogelijke beschadigingen.
- Als er klaarblijkelijke beschadigingen (missende schroef, gebroken arm, enz.) kunnen worden vastgesteld, vermijdt u dan het gebruik van het systeem en neemt u contact met ons op.
- Als er geen herkenbare defecten zijn, kunt u het systeem gebruiken zoals gewoonlijk!
- Vermijd de in Figuur 2 afgebeelde armpositie.
- Probeer, indien mogelijk, de armdelen 1 en 2 te uitwisselen (Figuur 3).
- We werken aan een nieuwe oplossing voor dit element. Zodra er een werkende oplossing beschikbaar is, zullen wij u informeren over de volgende stappen.

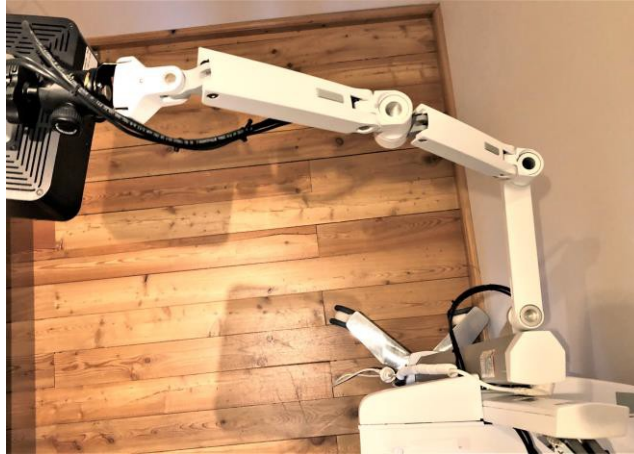
Figuur 2: Vermijd deze ongunstige positionering van de armen, want bij het verstellen van de hoogte van de camera in deze positie werken hoge hendelkrachten op het eerste armelement in.

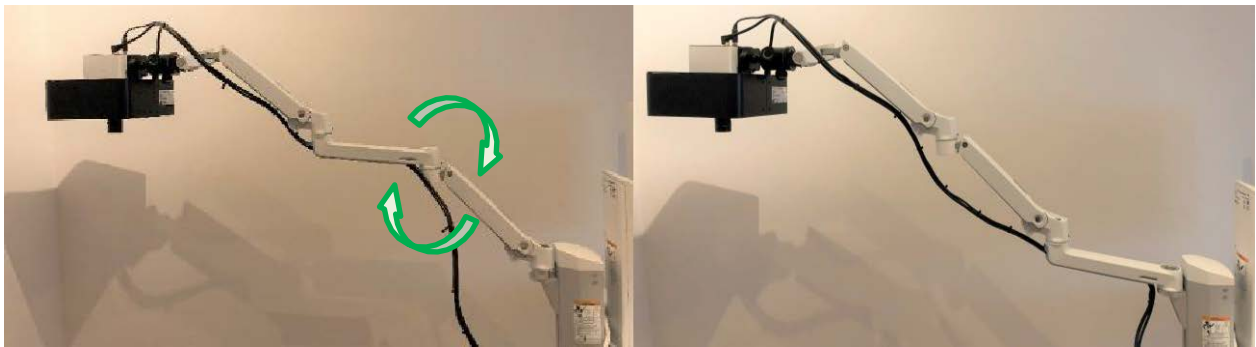
Figuur 3: Uitwisseling van de armelementen 1 en 2
