15 januari 2019

**URGENT: BERICHT INZAKE DE VEILIGHEID IN HET VELD -
MMS-19-1572**

T34™ en T34L™ (T60™) ambulante spuitpomp
Serienummer: alle serienummers
Type actie: kennisgeving

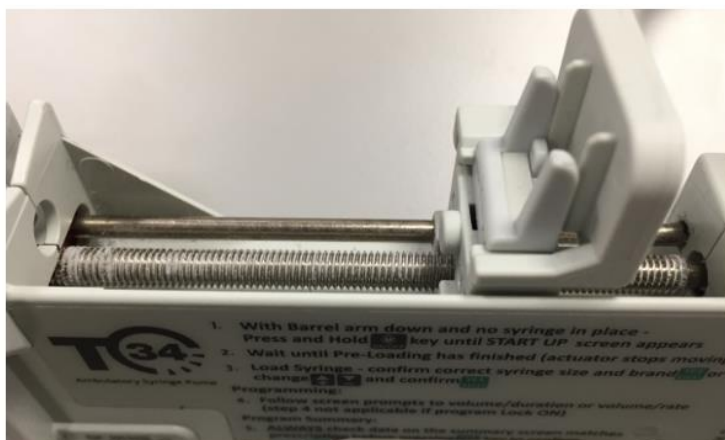
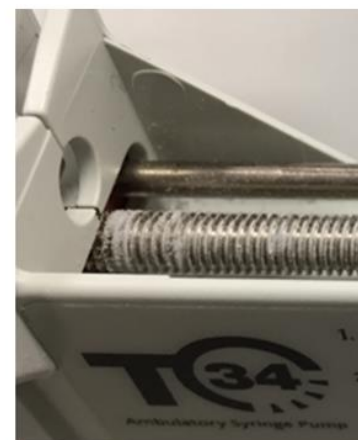
Via feedback na het op de markt brengen van het product heeft BD/CME geconstateerd dat in het motorblokmechanisme van de spuitpomp na verloop van tijd slijtage kan optreden. Dit verschijnsel leidt tot **situaties met ontoereikende infusie zonder dat er een pompalarm wordt geactiveerd.**

Als dit probleem zich voordoet, zal de actuator niet bewegen wanneer het draadeind draait. Hierdoor wordt mogelijk geen druk uitgeoefend op de spuitzuiger, zodat de inhoud van de spuit niet wordt toegediend. Dit probleem ontstaat als de actuatormoer zodanig is versleten dat de tractie tussen de moer en het draadeind wegvalt vanwege onregelmatige coating van de actuator. De slijtage doet zich voor omdat het draadeind na verloop van tijd de plastic actuatorschroef afslijt, wat u kunt zien aan witte plasticresten langs het draadeind (zie afbeelding 1 hieronder).

Afbeelding 1: Draadeind en witte plasticresten

BD/CME heeft de gebruiksaanwijzing aangepast en hierin specifieke instructies opgenomen voor de gebruiker om tijdens opstelling van de pomp het draadeind te inspecteren op witte plasticresten (bijlage 1). Daarnaast heeft BD/CME de instructies in de technische onderhoudshandleiding (TSM) bijgewerkt met veranderingen in de procedures voor onderhoud en reparatie. Hierbij wordt de gebruiker verzocht het draadeind op witte plasticresten te inspecteren en het draadeind en/of de motorblokconstructie zo nodig preventief te vervangen. De pomp moet **voor elk gebruik gecontroleerd worden op witte plasticresten**. Gebruikers die verantwoordelijk zijn voor opstelling van de pomp, moeten nogmaals controleren of de infusiesnelheid en -hoeveelheid overeenkomen met het voorschrift, omdat de pompen de gebruiker **geen waarschuwing** geeft bij ontoereikend infusie.

1. Gebruik de pomp niet als u wit stof op het draadeind ziet en er **tevens**
2. Controleer de infusiesnelheid en -hoeveelheid voor alle zekerheid nogmaals.

BD/CME zal alle betreffende onderdelen (actuator/schroef) in de pomp dan wel de gehele pomp vervangen.
