Dringende veiligheidskennisgeving Mogelijk probleem door kortere RRT-tot-EOS

Lijst van de volgende implantaten:
Claria MRI™/Amplia MRI™/Compia MRI™/Viva™/Brava™ CRT-D's Visia AF™/Visia AF MRI™/Evera™/Evera MRI™ ICDs

Februari 2021

Medtronic-referentienr: FA951

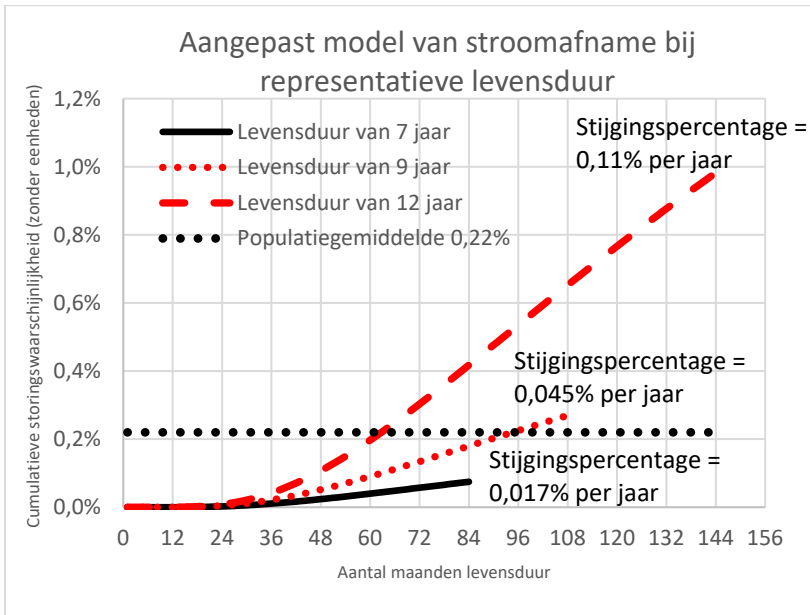
De cumulatieve waarschijnlijkheid is het verwachte risico voor een implantaat waarbij dit probleem zich kan voordoen vanaf de implantatie tot aan het einde van de levensduur. Wanneer het risico wordt beoordeeld voor een implantaat dat al langer dan 3 jaar meegaat, kan het resterende risico worden gebaseerd op het weergegeven jaarlijkse risico.

Het stijgingspercentage van de curve geeft het risico per jaar weer op basis van een steekproef van de levensduur van 7, 9 en 12 jaar.

Het stijgingspercentage (risico per jaar) blijft constant na een levensduur van ongeveer 3 jaar.
