## Dringende veiligheidskennisgeving

### Reveal LINQ™ met TruRhythm™ implanteerbare systemen voor hart monitoring

Brady- en Pauze-detectie uitgeschakeld na gedeeltelijke elektrische reset  
Software-update beschikbaar

Medtronic-referentie-nr.: FA978 fase II

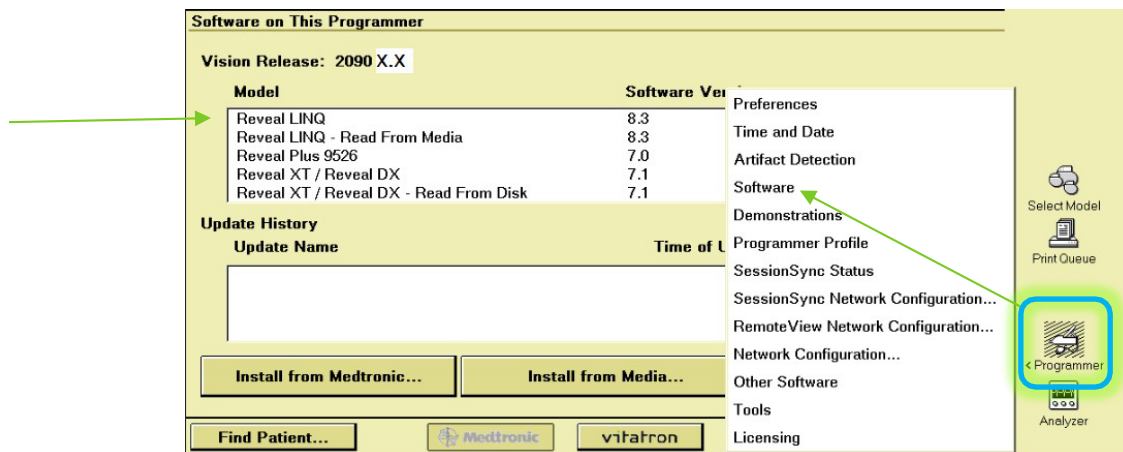
Tik in het scherm *Find Patient* (Patiënt zoeken) op de Programmer op het Programmer-pictogram, selecteer Software en blader door de lijst met geïnstalleerde toepassingen om Reveal LINQ versie 8.3 te zoeken.
