Dringende veiligheidskennisgeving

Medtronic Evolut™ PRO+ 34 mm transkatheter-aortaklep

December 2022

Medtronic-referentie-nr.: FA1290

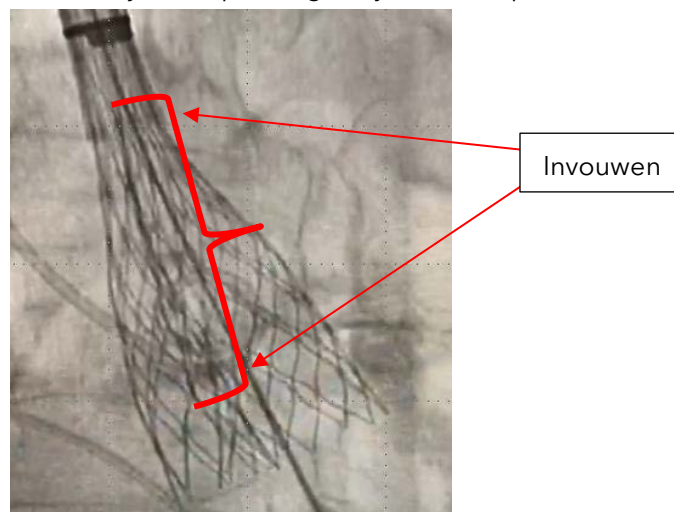
Invouwen is een bekend fenomeen en treedt op wanneer het klepframe langs een verticale lijn naar binnen vouwt, weg van de klepinstroom, en verschijnt als een naad in het frame of als overlappende framecellen op radiografische beelden (zie afbeelding 1). Invouwen is anders en te onderscheiden van kleponderexpansie en kan intra-procedureel worden waargenomen bij de ontplooiing of tijdens het opnieuw sluiten van een klep.

Afbeelding 1: Voorbeeld van röntgenfoto's waarop het invouwen te zien is.

Hoewel de algemene incidentie van invouwing van het frame bij PRO+ TAV laag is, wordt de PRO+ 34 mm TAV in verband gebracht met hogere percentages invouwingen dan andere PRO+ maten. Vanaf de commerciële lancering (01 oktober 2019) tot 31 augustus 2022 was het invouwpercentage van de PRO+ 34 mm TAV 2,93%¹.

Van deze incidentie resulteerde 0,32% in ernstige bijwerkingen, waaronder twee (2) sterfgevallen. Andere ernstige bijwerkingen zijn ongeplande operaties/ingrepen, zoals chirurgische explantatie/klepvervanging/aortareparatie of implantatie van een transkatheterklep binnen de oorspronkelijke klep (TAV in TAV), aortaregurgitatie/insufficiëntie, paravalvulair lek, hypotensie, hartdecompensatie met stuwning (congestie) en aortadissectie.

- Stappen voor de detectie van invouwing worden beschreven in paragraaf 9.2.4. Een waarneming van een binnenwaartse plooi of vouw in de klep die zich uitstrekt vanaf de instroom en die onder fluoroscopische inspectie (cine-modus) als een donkere lijn wordt geïdentificeerd, kan wijzen op invouwen. Als dit wordt vastgesteld en als de toestand van de patiënt het toelaat, ga dan niet verder en geef de klep niet vrij.

- Haal terug, verwijder en gooi het hele systeem weg. De klep, de katheter, het laadsysteem, de laadtray en de zoutoplossing moeten allemaal worden vervangen door nieuwe steriele onderdelen.

- Pre-dilatatie wordt ten zeerste aanbevolen voorafgaand aan volgende implantatiepogingen om het risico van invouwen te minimaliseren.
 - Als een eerste pre-dilatatie het invouwen niet voorkomt, moet de grootte van de klep opnieuw worden beoordeeld bij complexe anatomieën.

- Als invouwen wordt geconstateerd en de klep wordt verwijderd, overweeg dan een iets geringere implantatiediepte van de tweede klep om extra ruimte voor frame-expansie te bieden.
