URGENT veiligheidsbericht

Philips Ingenia Evolution-systemen met software R5.7.1 geven mogelijk geen waarschuwing voor een lage beademingsinstelling, wat kan leiden tot een verhoogde lichaamstemperatuur of een branderig gevoel

April 2024

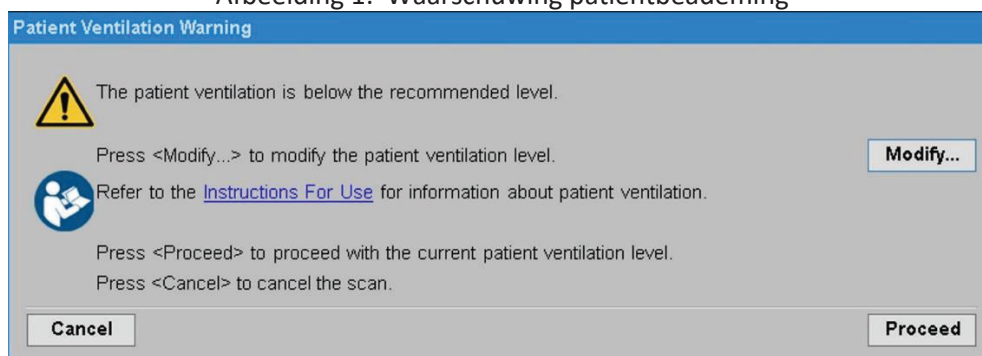
Afbeelding 1. Waarschuwing patiëntbeademing

Philips heeft een softwareprobleem geïdentificeerd dat van invloed is op Philips Ingenia-systemen met een Evolution-upgrade en R5.7-software. Als de gebruiker de instelling voor patiëntbeademing handmatig verlaagt ten opzichte van de standaardinstelling van niveau 3, geeft het bedieningspaneel (OCD; Operator Console Display) geen beademingswaarschuwing voor de patiënt weer (afbeelding 1) nadat de gebruiker de scan start. Wanneer de gebruiker de beademingsinstelling echter aanpast met behulp van het scherm voor vitale waarden in de onderzoekskamer, worden er waarschuwingssymbolen op het scherm voor vitale waarden weergegeven (zie afbeelding 2). Als de gebruiker de beademingsinstelling tevens aanpast met behulp van Patient Ventilation Control (Beademingsregeling patiënt) in het OCD-systeemmenu, wordt het aanbevolen niveau weergegeven in het OCD-systeemmenu (zie afbeelding 2).

- **Opmerking:** het aanbevolen niveau wordt aangeduid als niveau 3 in de gebruiksaanwijzing en in de afbeeldingen in afbeelding 1.
 - Wanneer u de beademing instelt op het scherm voor vitale waarden (zie het gedeelte *Adjusting the Bore Ventilation* (Openingsbeademing aanpassen) in de gebruiksaanwijzing) en de beademing is ingesteld op een waarde die is gemarkeerd met een waarschuwingssymbool, wordt u gewaarschuwd dat de patiënt het te warm kan krijgen en dat u moet opletten.

Philips neemt contact met u op om een afspraak te maken, zodat de servicemonteur een software-upgrade kan installeren (referentie FCO78100577).
