URGENT veiligheidsbericht

Interventionele hemodynamische toepassing R1.2.X, R1.3.0 en R1.3.1 van Philips
Mogelijk onjuiste functionele meting

Mei 2024

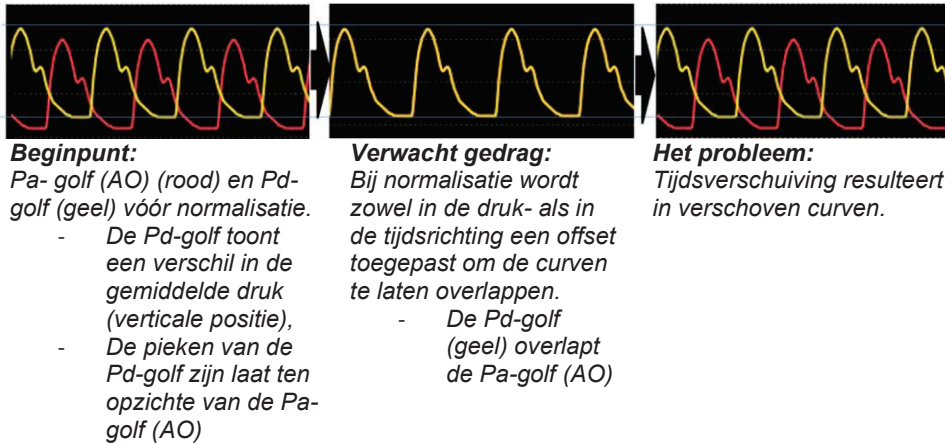
Philips is zich ervan bewust geworden dat deze synchronisatie mogelijk niet correct is, waardoor de curvegegevens van het ene apparaat vertraagd zijn ten opzichte van de curvegegevens van het andere apparaat. Deze tijdsverschuiving kan in twee verschillende vormen plaatsvinden:

- Een vertraging van de Pd-golf ten opzichte van de Pa-golf die in de loop van de tijd toeneemt ('verschuiving'). De verschuiving neemt met de tijd af naar nul en leidt uiteindelijk tot een constante verschuiving tussen de Pa-golf en de Pd-golf (zie afbeelding 1 hieronder).

Afbeelding 1 - Normalisatieprobleem met Pa-golf (AO) (rood) en Pd-golf (geel)

Een vertraging van de Pd-golf ten opzichte van de Pa-golf kan leiden tot onjuiste functionele metingen, wat kan leiden tot een verkeerde diagnose (te weinig of te veel behandeling omdat de verschuiving onopgemerkt blijft).

- Als de hierboven beschreven stappen niet worden uitgevoerd en/of het beschreven probleem wordt waargenomen, voer dan de normalisatieprocedure uit in overeenstemming met sectie 6.9 van de gebruiksaanwijzing voor de hemodynamische toepassing van Philips: om de Pa- en Pd-

Philips zal een software-update installeren om dit probleem te verhelpen. Een vertegenwoordiger van Philips neemt contact met u op om een bezoek op locatie te plannen om de upgrade uit te voeren (referentie FCO72200542).

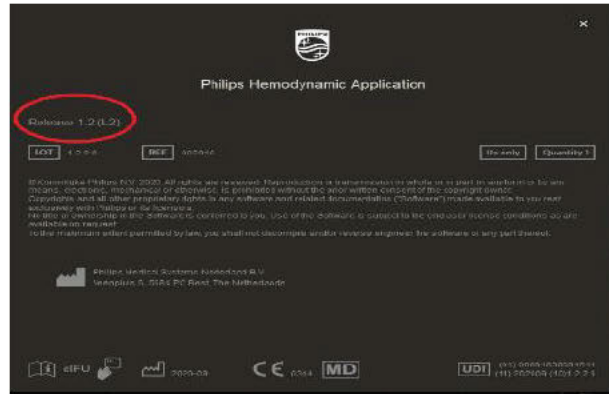
De softwareversie van de hemodynamische toepassing van Philips vindt u in het vak 'About' (Info) van de hemodynamische toepassing van Philips. Het vak 'About' (Info) wordt weergegeven wanneer de toepassing wordt geopend en de versie wordt linksboven in het scherm weergegeven, zoals in afbeelding 2.

Afbeelding 2 - Het vak 'About' (Info) geeft de releaseversie aan

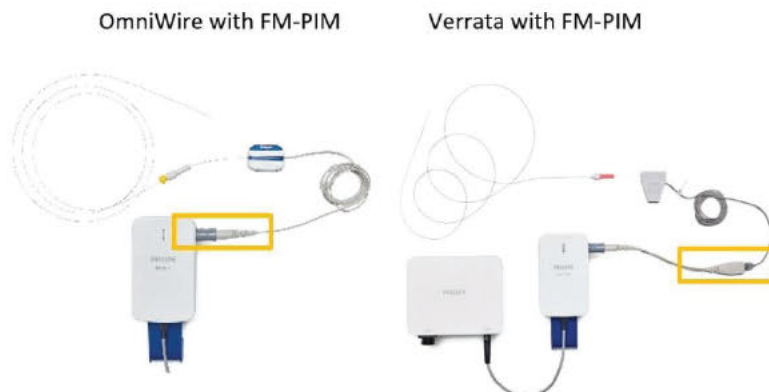
Afbeelding 3 - Aansluitpunten van twee soorten kabels (OmniWire en Verrata) op de te gebruiken FM-PIM

- Stap 3: Sluit de kabel opnieuw aan op de FM-PIM. Gebruik de kabelconnector aangegeven met de gele vakjes in afbeelding 3 hieronder.

- Stap 4: Laat de draad opnieuw "automatisch op nul zetten" (zie stap 1) en ga verder met de iFR- of FFR-meting.
