URGENT veiligheidsbericht

SENSE XL-torso spoelen (1.5T en 3.0T) - Alle serienummers voor specifieke modellen
Kans dat patiënten brandwonden oplopen als gevolg van een verwarmde spoel

Juni 2024

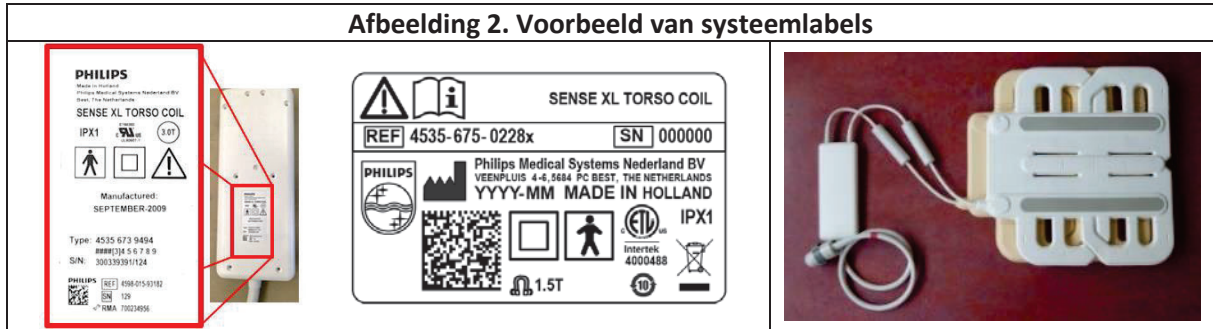
Afbeelding 2. Voorbeeld van systeemlabels

Dit heeft betrekking op alle serienummers van de specifieke SENSE XL-torso spoelen (1.5T en 3.0T) die in afbeelding 1 worden geïdentificeerd. (Zie afbeelding 1 voor de productnaam en model). Afbeelding 2 toont de locatie van het productlabel.
