**URGENT veiligheidsbericht**

**Philips Azurion-systeem R1.x**

Mogelijk verlies van beeldvormingsfunctionaliteit (röntgen) en/of langere tijd om koude herstart uit te voeren

Referentie: 2024-IGT-BST-008 Philips Azurion-systeem R1.x.

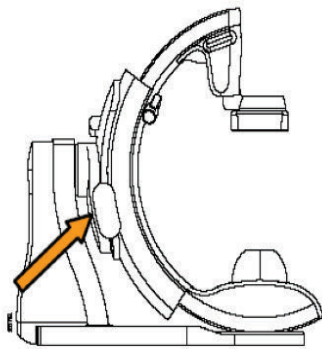
Afbeelding 1: systeemidentificatielabel

De productnaam en het modelnummer van het systeem staan op het identificatielabel van het systeem. Deze kunt u vinden op de systeemstandaard (*afbeelding 1*). De softwareversie van het Philips Azurion-systeem kan tijdens het opstarten worden geïdentificeerd (*afbeelding 2*).
