## SPOEDEISENDE TERUGROEPING VAN EEN MEDISCH HULPMIDDEL

Toestel: **Terumo® Advanced Perfusion System 1 – Electronic Patient Gas System (EPGS) Flowmeter**

Referentie: **FSCA1902 05-19**

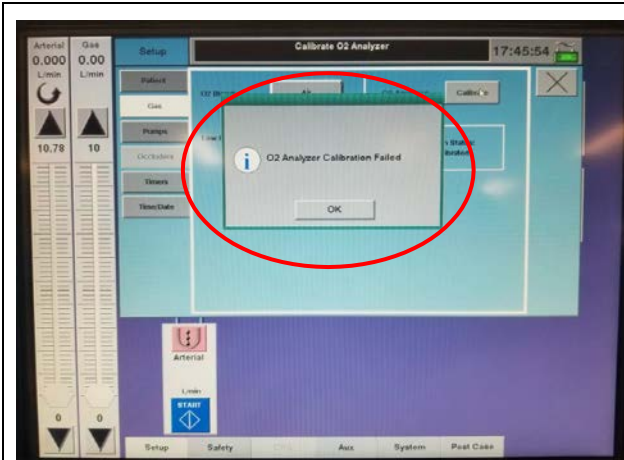
**SITUATIE:** Het kalibreren van de EPGS mislukt.

Voorbeeld van het CCM-display: CCM brengt de gebruiker ervan op de hoogte dat de kalibratie is mislukt.

Een kalibratiestoring kan leiden tot een vertraging in procedure.

### Als de initiële kalibratie mislukt:

Als de EPGS na de initiële start niet wordt gekalibreerd, moeten gebruikers de gebruiksaanwijzing van het Terumo System 1 volgen en de volgende maatregelen nemen:

- Controleer op stroombeperkingen in de in- en uitlaandleidingen van alle componenten die tussen de gasuitlaat en de oxygenator zijn aangesloten.
- Gebruik de reserveflowmeter om na te gaan of er geen gaslekken zijn.
- Probeer opnieuw te kalibreren.

Als de kalibratie tijdens de configuratie nogmaals niet gelukt is:

- Gebruik de lokale knopbediening om de  $\text{FiO}_2$  en stroomsnelheid van het gas aan te passen.
- Gebruik de externe reserveflowmeter om de flow te meten.
- Gebruik, indien beschikbaar, een extern  $\text{O}_2$ -analyseapparaat om het zuurstofgehalte te meten.

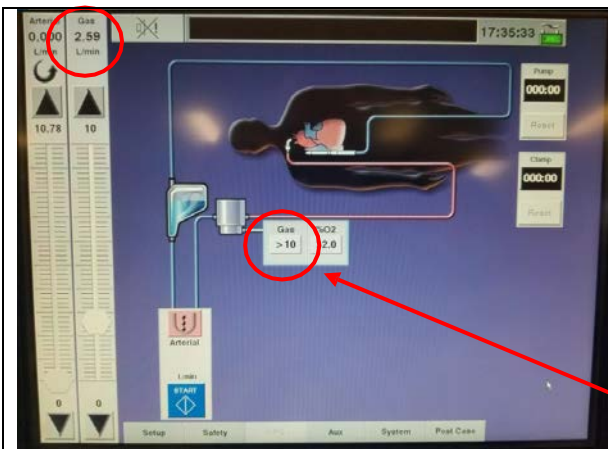
**SITUATIE:** De gasstroomsnelheid die op de CCM wordt gemeld, is hoger dan de daadwerkelijke stroomsnelheid.

Voorbeeld van het CCM-display: Duidt een afwijking aan tussen de aflezing van de gasstroom die op de CCM wordt weergegeven (EPGS-pictogram) en het instelpunt van de gasstroom (schuifbalk).

In deze situatie is de daadwerkelijke gasstroom naar de oxygenator mogelijk lager dan verwacht. Als de externe reserveflowmeter niet in het gassysteem is opgenomen of niet door de clinicus wordt waargenomen en er een storing in een EPGS-flowmeter optreedt, kan het probleem verkeerd worden geïnterpreteerd als storing in de oxygenator waarvoor een verwisseling nodig is.

In sommige gevallen is de daadwerkelijke gasstroom naar de oxygenator mogelijk 0 l/min. Deze specifieke storing kan worden geïdentificeerd doordat de gemelde gasstroom 10 l/min overschrijdt (zie voorbeeld) en wordt vergezeld van een herhaaldelijk klikkend geluid vanuit de binnenkant van de EPGS.

Terumo voert een correctie in het veld uit om de betrokken flowmeter binnen EPGS-apparaten te vervangen. Een Terumo-vertegenwoordiger neemt contact op met gebruikers om de activiteiten binnen de correctie in het veld te plannen.

Het gebruik van de externe mechanische reserveflowmeter (geleverd in de accessoirekit van het Terumo System 1, onderdeelnummer 147361) wordt sterk aanbevolen in overeenstemming met de Gebruiksaanwijzing van het Terumo System 1 en is verplicht totdat deze correctie is voltooid om systeemdiagnose en het oplossen van problemen mogelijk te maken.

Plaats de reserveflowmeter net voor de oxygenator om een eventueel gaslek tussen de gasuitlaat en de oxygenator te detecteren, en als reserve om de gasstroom en de gasstroomstatus van de EPGS te controleren in het geval dat de CBM het laat afweten. Als u de externe flowmeter niet kunt vinden of als u een aanvullende externe flowmeter nodig hebt, neemt u contact op met uw Terumo-vertegenwoordiger.

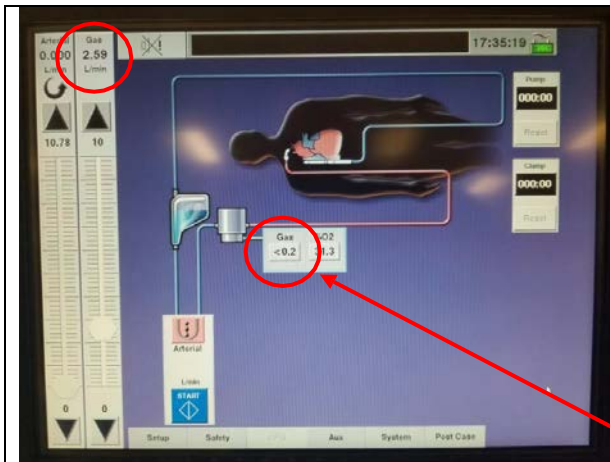
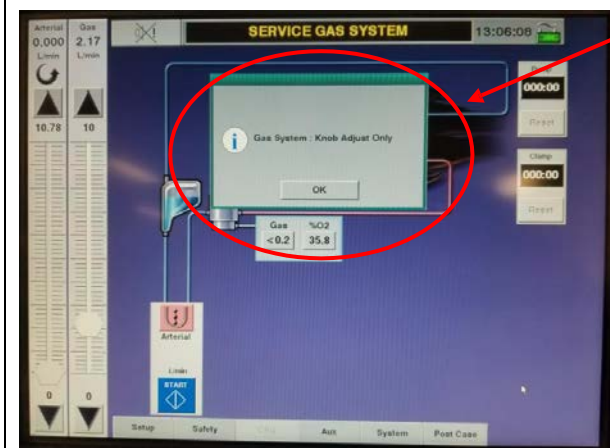
**SITUATIE:** De gasstroomsnelheid die op de CCM wordt gemeld, is lager dan de daadwerkelijke stroomsnelheid.

Voorbeeld van het CCM-display: Duidt een afwijking aan tussen de aflezing van de gasstroom die op de CCM wordt weergegeven (EPGS-pictogram) en het instelpunt van de gasstroom (schuifbalk).

Dit wordt gevolgd door een melding dat de EPGS exclusief kan worden bediend door middel van handmatige bedieningselementen (zie Aanbevelingen).

In deze situatie is de daadwerkelijke gasstroom naar de oxygenator mogelijk hoger dan verwacht. Als de externe reserveflowmeter niet in het gassysteem is opgenomen of niet door de clinicus wordt waargenomen en er een storing in een EPGS-flowmeter optreedt, kan de hoeveelheid CO<sub>2</sub> in het bloed afnemen.

Onder bepaalde omstandigheden kan de daadwerkelijke gasstroom naar de oxygenator 10 l/min overschrijden en mogelijk zelfs 20 l/min hoog worden. Deze specifieke situatie kan worden geïdentificeerd doordat de gemelde gasstroom 0 l/min nadert (zie voorbeeld). De gebruiker wordt ervan op de hoogte gebracht dat er een fout in het gassysteem is opgetreden die via de handmatige bedieningselementen kan worden aangepast (zie voorbeeld).

Als dit niet door de clinicus wordt herkend, kan deze situatie een onevenwichtige druk in de oxygenator creëren, waardoor zichtbare luchtbellen door het semipermeabele hollevezelmembraan in de oxygenator worden geforceerd. Dit kan potentieel leiden tot zichtbare lucht in het perfusiecircuït. De grootste kans op vorming van zichtbare lucht in het bloed-/vloeistofpad van de oxygenator is tijdens de voorbereiding en vulling van het cardiopulmonale bypasscircuit vanwege de lagere bloedfasedruk die tijdens dit onderdeel van de procedure wordt ervaren. Deze situatie kan worden beperkt door u te houden aan de gebruiksaanwijzingen van de fabrikant van de oxygenator in verband met de verwerking van ventilatiegas en overwegingen inzake de vloeistofstroom om het onder druk zetten van de gasfase van de oxygenator te voorkomen.

Gebruikers mogen tijdens het vullen geen gas toevoeren zonder voldoende arteriële pomp-flow tijdens recirculatie om te voorkomen dat de druk in de gasfase hoger wordt dan in de vloeistoffase. De bloedfasedruk moet bovendien altijd hoger zijn dan de gasfasedruk om luchtembolie te voorkomen.

Om tijdens het vullen te zorgen dat het systeem volledig is ontlucht en dat er zich geen lekken in het systeem bevinden, recirculeert u de vuloplossing met een snelheid van 4 l/min of hoger en brengt u een systeemdruk tot stand die klinische omstandigheden nabootst. Het uitvoeren van deze manoeuvres zorgt dat de gas-/bloedfasedrukrelatie de doorgang van zichtbare lucht naar de bloedfase voorkomt, mocht er een hoge gasstroom optreden. Dit kan worden bereikt door het gedeeltelijk afsluiten van de arteriële lijn distaal ten opzichte van de oxygenator en de locatie van de drubbewakingsomvormer.

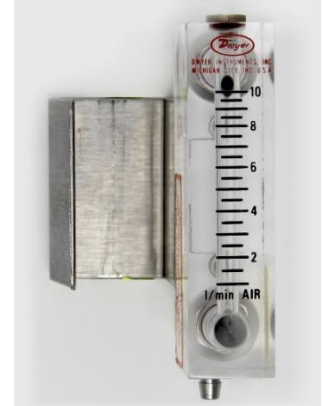
*Externe reserveflowmeter, onderdeelnummer 147361. Gebruik een externe flowmeter om de ware stroomsnelheid te meten.*
