## DRINGEND - VEILIGHEIDSWAARSCHUWING

### Inspecteer de Arrow EZ-IO®-verpakking om te controleren of de veiligheidsdop op de naald zit

<b>Commerciële naam van het aangetaste product:</b>	<b>Arrow® EZ-IO®-naaldensets voor intraossale vasculaire toegang</b> Set 15mm-naald + stabilisator (9018P) Set 25mm-naald + stabilisator (9001P) Set 45mm-naald + stabilisator (9079P)			
<b>Type actie:</b>	<b>Advies</b>			
<b>Teleflex-referentienummer:</b>	<b>EIF-000372</b>			
<b>Productcodes (alle partij-/batchnummers)</b>				
9018P-EE-005	9018P-EU-005	9018P-ME-005	9018P-NO-005	9018P-VC-005
9001P-EE-005	9001P-EU-005	9001P-ME-005	9001P-NO-005	9001P-VC-005
9079P-EE-005	9079P-EU-005	9079P-ME-005	9079P-NO-005	9079P-VC-005

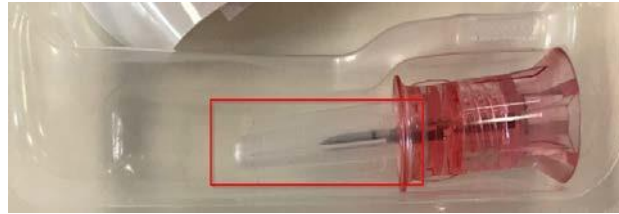
**Afbeelding 1**

Teleflex en Arrow hebben onlangs 32 klachten ontvangen, waarbij werd gemeld dat de veiligheidsdop op de naalden in de EZ-IO-naaldensets los kunnen raken en daarmee de naald blootstellen, wat ertoe kan leiden dat de naald door de verpakking steekt. Tot op heden is er slechts één naaldprik gemeld. Als dit probleem niet wordt gezien, is het onmiddellijke risico van blootstelling bij de betreffende hulpmiddelen letsel bij de arts of een andere professional in de gezondheidszorg als gevolg van een naaldprik. Daarnaast kan het doorprikken van de verpakking de steriliteit van de naald in gevaar brengen.

- 1.) Als u voorraad hebt, moet u het product visueel inspecteren.
  - a. Als de veiligheidsdop op de naald zit, zoals in afbeelding 1, kan het product worden gebruikt.
  - b. Als u na inspectie ondeugdelijke codes/partijen hebt aangetroffen, dan graag:
    - die producten lokaal afvoeren; en
    - ons op de hoogte stellen van de betrokken codes/partijen door te bellen naar het onderstaande telefoonnummer of een e-mail te sturen naar de klantenservice via het hieronder vermelde adres, zodat uw kosten kunnen worden vergoed.

**Inperking:** Er worden bij de productiefaciliteit corrigerende maatregelen uitgevoerd om het risico van het loskomen van de veiligheidsdop van de naald te beperken.
