**FCA-referentienummer: MOD1289**

## **Urgent veiligheidsbericht betreffende een medisch hulpmiddel**

**Betreft: Onverwachte beweging tafelblad TruSystem®1 3000**

## Instructies voor het controleren van de tafel

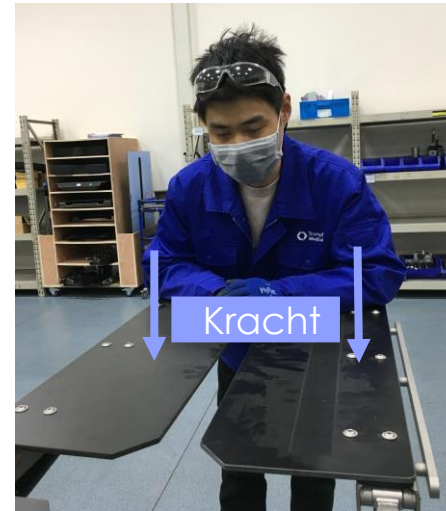
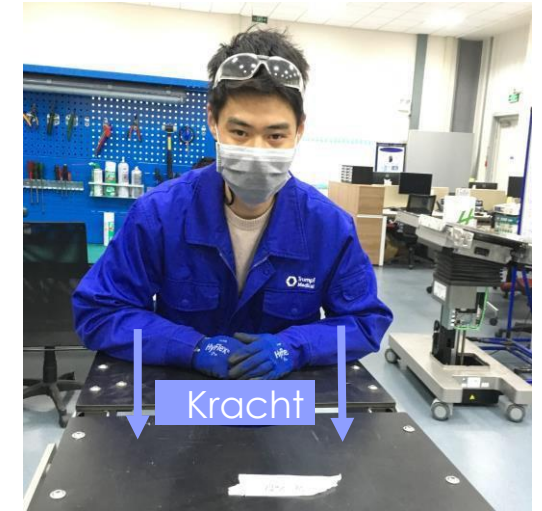
Stap 1: in Trendelenburg-/anti-Trendelenburg-richting:

- Zet de tafel op de rem
- Schuif het tafelblad naar de nulpositie
- Bevestig het beengedeelte aan de beenverbinding
- Druk eerst op het beeneinde van de tafel
- Druk vervolgens op het hoofdeinde van de tafel
- Als er sprake is van duidelijke verschuiving (ruimte) en een geluid zoals "kada, kada" in de kolom in de Trendelenburg-/anti-Trendelenburg-stand, betekent dit dat er een slechte verbinding in de kolom is. (Opmerking: elastische vervorming is normaal.)

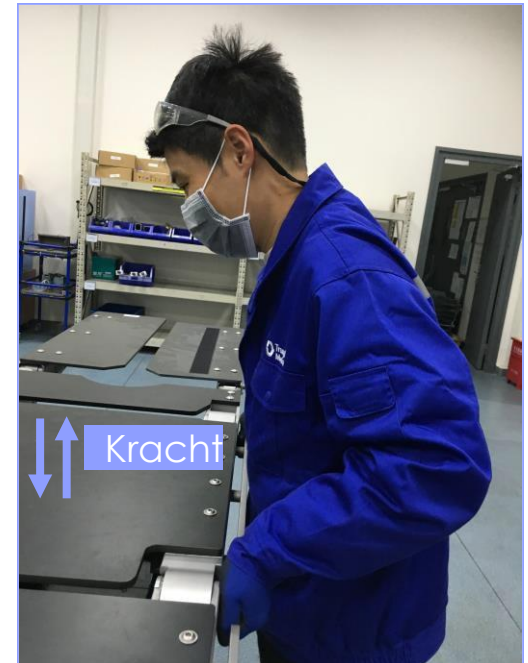
## Stap 2: in de kantelrichting

- Zet de tafel op de rem
- Schuif het tafelblad naar de nulpositie
- Houd de zijrail met de hand op het zitgedeelte en draai de tafel in de kantelrichting
- Als er sprake is van duidelijke verschuiving (ruimte) en een "kada, kada"-geluid in de kolom in de kantelpositie, zit de moer erg los. (Opmerking: elastische vervorming is normaal.)
- ❖ Als er tijdens het hele proces een "kada, kada"-geluid in de kolom te horen is, stop dan met het gebruik en neem contact op met de serviceafdeling van Trumpf.
