**Field Safety Notice - Dolomite® Futura™ rollators geproduceerd tussen
1 mei 2014 – 30 april 2015.**

Inspectie instructie voor Futura rollators geproduceerd tussen 2014-05 en 2015-04.

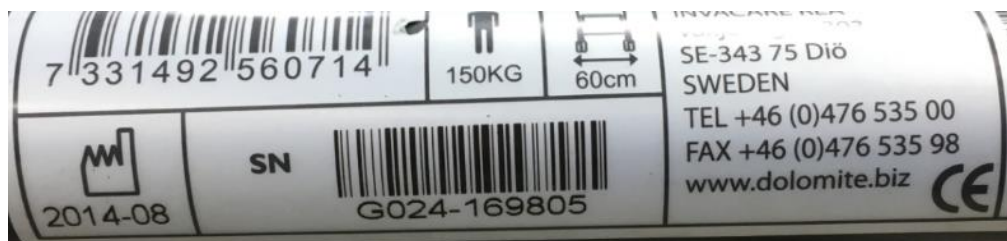
Productiedatum van dit product is augustus 2014 (2014-08)

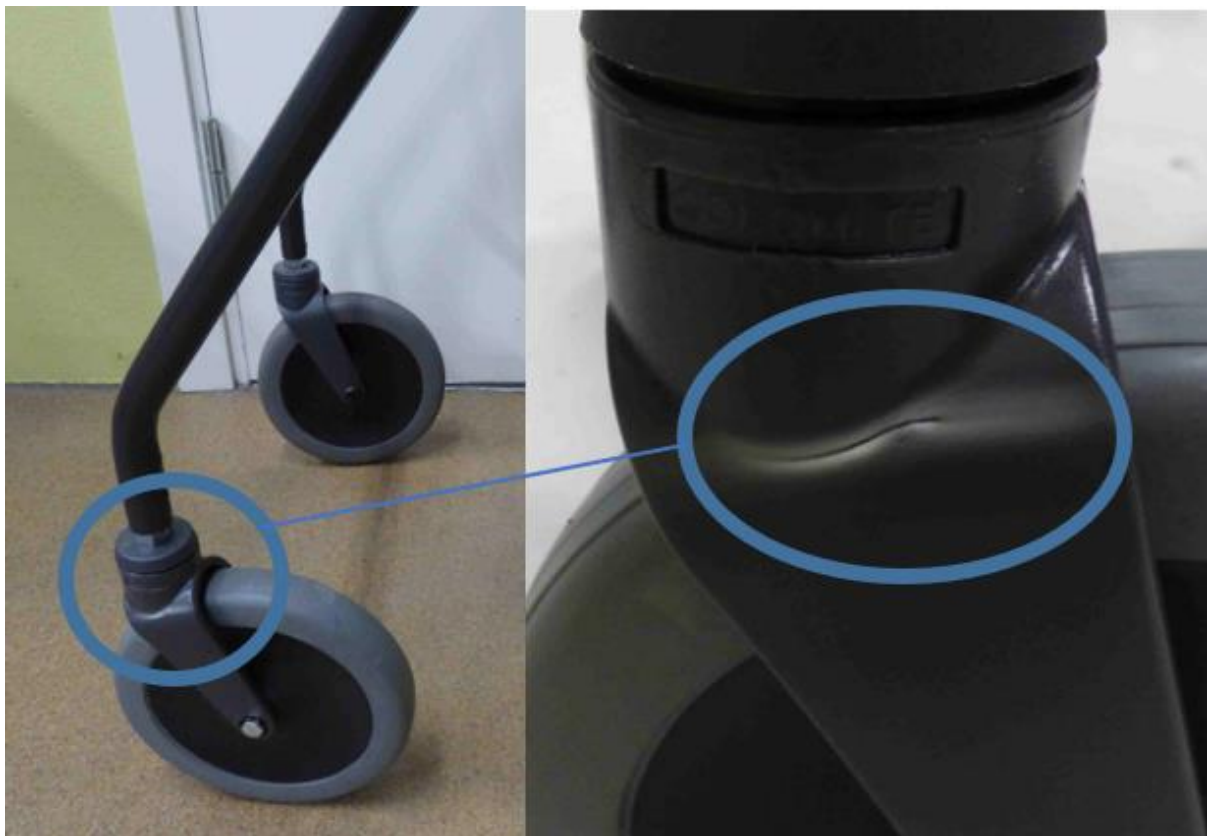
Inspecteer de voorvorken en let hierbij speciaal op verkleuringen / witte uitslag of scheurtjes in het plastic materiaal zoals onderstaand aangegeven. Dit is een indicatie van verzwakking van het materiaal dat kan leiden tot het breken van de vork.

Fig 1: Duidelijk zichtbaar teken van beginnende scheuren op de linker voorvork. (Een wit uitgeslagen lijn over de vork)

Wanneer verkleuring of scheurtjes zoals in onderstaande foto's te zien zijn, moet de vork worden vervangen voor verder gebruik of het product moet buiten werking worden gesteld.

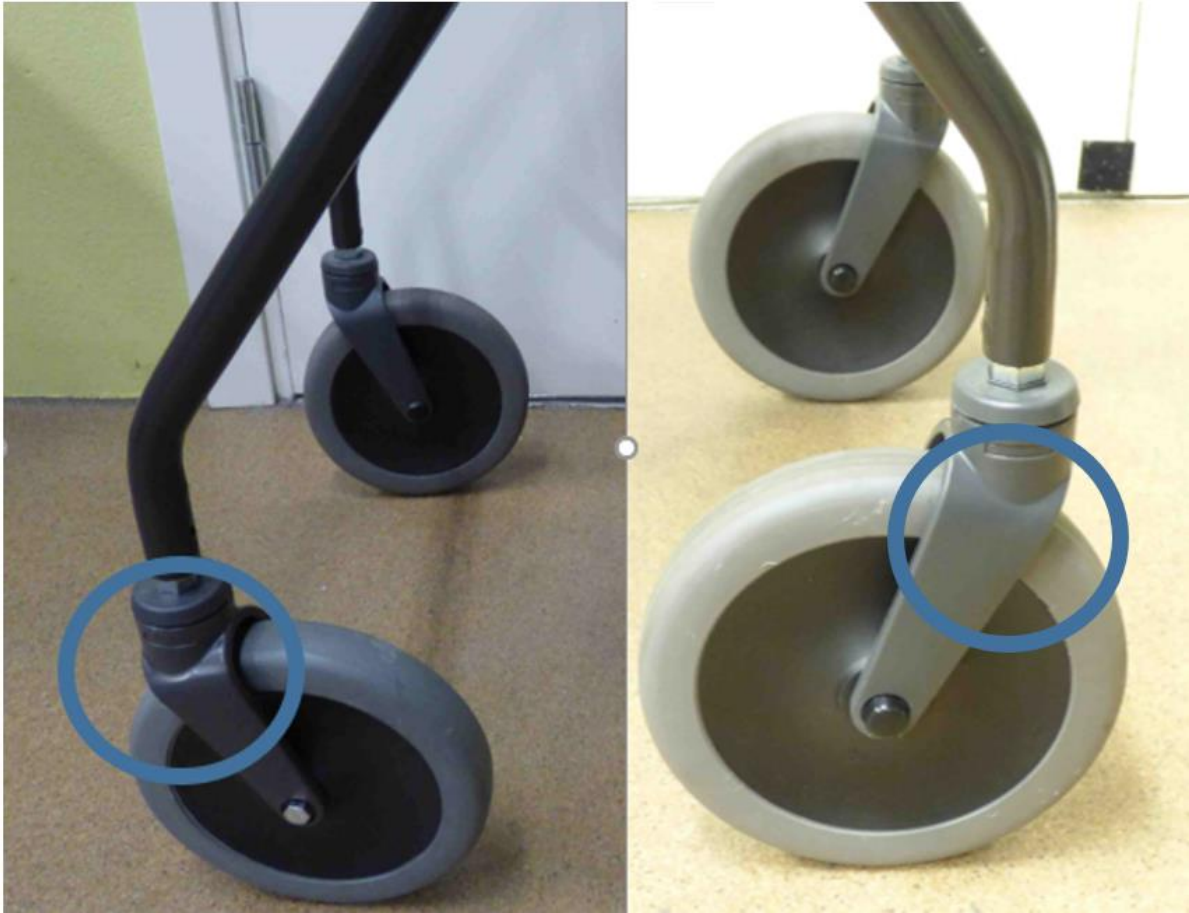
Fig 2: Beschadigde voorvork op de linker foto – onbeschadigde voorvork op de rechter foto.
