## Veiligheidsbericht

# JOYinCARE Verbredingsstang

**Datum:** Juli 2023  
**Betreft:** Field Safety Notice Verbredingsstang

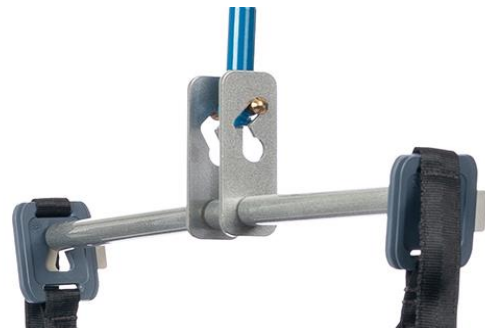
Op basis van een drietal meldingen vanuit de markt is vastgesteld dat er Verbredingsstangen met onvoldoende of geen Loctite in de markt terecht zijn gekomen. Dit kan leiden tot het ongewenst losdraaien van de onderdelen van de Verbredingsstang met een veiligheidsrisico tot gevolg.

Wij hebben uit nader onderzoek geconstateerd dat de Verbredingsstang in specifieke gevallen een verbuiging kan vertonen binnen de aangegeven maximale belasting van 150 kg. Deze testen laten echter zien dat er geen veiligheidsrisico kan ontstaan wanneer de delen zijn voorzien van voldoende Loctite.

De Verbredingsstang is een accessoire van de JOYinCARE tillift, waarmee een Longseat verblijfsband voorzien van CareClips aan het 4-puntsjuk van de tillift bevestigd kan worden. De betreffende Verbredingsstang bestaat uit een horizontale staaf met daaraan 2 bewegende plaatjes waarmee het accessoire aan de paddenstoelen van het juk kunnen worden bevestigd, zie foto.

Wij adviseren u om uitstaande verbredingsstangen te controleren op een verbuiging en eventuele afwezigheid van Loctite. Dit kan gecontroleerd worden door te proberen of de linker- en rechterhelft van de horizontale staaf handmatig los te draaien zijn. Daarnaast kan gekeken worden of er een verbuiging zichtbaar is tussen de linker- en rechterhelft van de horizontale staaf.

- Indien handmatig **losdraaien niet mogelijk** is én **geen verbuiging** zichtbaar is; u kunt het product veilig blijven gebruiken.
- Indien handmatig **losdraaien niet mogelijk** is, maar wel **een (lichte) verbuiging** zichtbaar is; neem contact met ons op voor een vervangend product, u kunt de huidige verbredingsstang tot die tijd veilig blijven gebruiken.
- Indien handmatig **losdraaien wel mogelijk** is, maar **geen verbuiging** zichtbaar is; gekwalificeerd technisch personeel kan het product van Loctite voorzien waarna u de huidige verbredingsstang weer veilig kan gebruiken. Zie bijlage I voor instructies.
- Indien handmatig **losdraaien wel mogelijk** is én **een (lichte) verbuiging** zichtbaar is; stel de verbredingsstang buiten gebruik en neem contact met ons op voor een vervangend product.

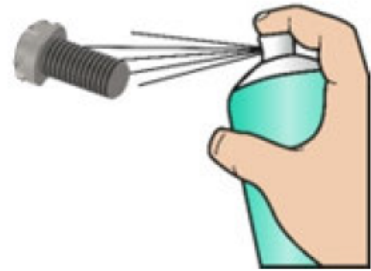
Het schroefdraad moet eerst goed schoon gemaakt worden zodat eventuele oude restanten Loctite zijn verwijderd. Dit kan met een kleine staalborstel. Het schroefdraad moet vetvrij gemaakt worden met een ontvettingsmiddel (Loctite 7063).

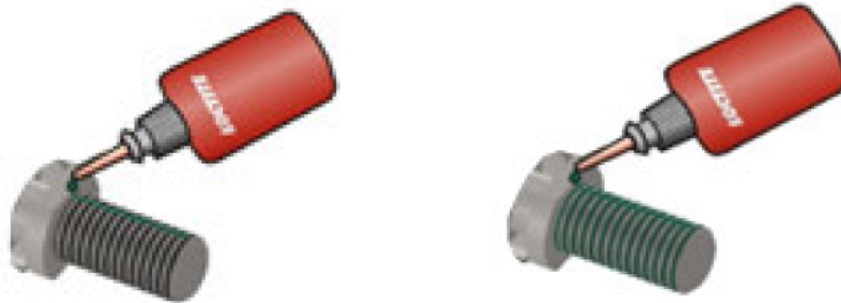
Hoe de correcte hoeveelheid Loctite 270 moet worden aangebracht is afgebeeld in de onderstaande afbeeldingen. Breng voldoende Loctite aan om de speling in het schroefdraad volledig op te vullen. De moer monteren op het schroefdraad en voldoende tijd geven om uit te harden. Handvast binnen 15 minuten, functionele sterkte na ca. 1 uur.
