Belangrijke veiligheidsaanwijzing: Correctiemaatregel op de markt aan een medisch hulpmiddel

Referentie: FSCA MMT_PSS_Winkel 2023-09.01

Betreffende medische hulpmiddelen (handelsaanduiding en artikelnummer van de producten):

Het betreft patiëntencircuits voor eenmalig gebruik voor het MEDUMAT transport uit de productieperiode 2022-10-04 tot 2023-05-25. Hierbij gaat het om volgende artikelen:

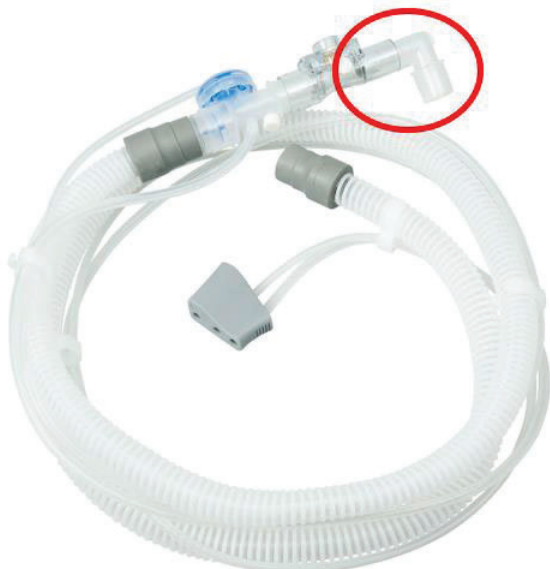
In het kader van onze regelmatige interne kwaliteitscontroles is het opgevallen dat het in uitzonderlijke gevallen kan gebeuren dat het in het hierboven beschreven patiëntencircuit voor eenmalig gebruik ingebouwde bochtstuk 90° (WM 28821) niet aan zijn specificaties voldoet en hierdoor de BiCheck-sensor (WM 22430) kan loskomen.

Door de hierboven genoemde fout kan het gebeuren dat de bochtstukken tijdens de beademing loskomen.

Dit loskomen wordt door het alarmsysteem van het apparaat herkend en bij de gebruiker als een alarm weergegeven, zodat de gebruiker het loskomen kan herstellen.

U ontvangt van ons een specificatieconform bochtstuk ter vervanging in een grote hersluitbare plastic zak (deze hebt u nog nodig). Vervang het bochtstuk zoals hieronder beschreven. Houd er rekening mee dat het bij patiëntencircuits niet om een steriel product gaat, ook als de sluiting van de originele verpakking dit laat vermoeden. U kunt het patiëntencircuit er zonder probleem uitnemen en de maatregel zoals hieronder beschreven uitvoeren.
