Veiligheidsbericht

In hoogte verstelbare FlexTrak-trolley

Mogelijk valgevaar als gevolg van olie lekkage bij de in hoogte verstelbare FlexTrak-trolley

Mei 2024

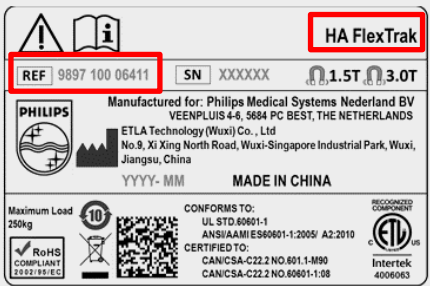
Afbeelding 1. Voorbeeld van een productlabel

De betrokken producten kunnen worden geïdentificeerd aan de hand van de productnaam en het productnummer (REF), zoals weergegeven in afbeelding 1.

Voorbeeld van een productlabel	Productnaam	Productnummer (REF)

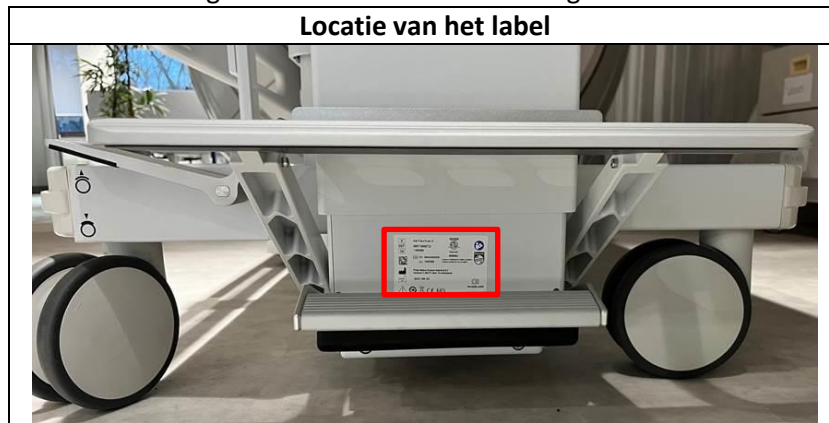
Afbeelding 2. Labellocatie van de in hoogte verstelbare FlexTrak

Het in hoogte verstelbare FlexTrak-identificatielabel bevindt zich aan de handgreepzijde van de trolley onder het pompedaal, zoals weergegeven in afbeelding 2.
