URGENT veiligheidsbericht

Philips Ingenia Evolution-systemen met software R5.7.1 geven mogelijk geen waarschuwing voor een lage beademingsinstelling, wat kan leiden tot een verhoogde lichaamstemperatuur of een branderig gevoel

April 2024

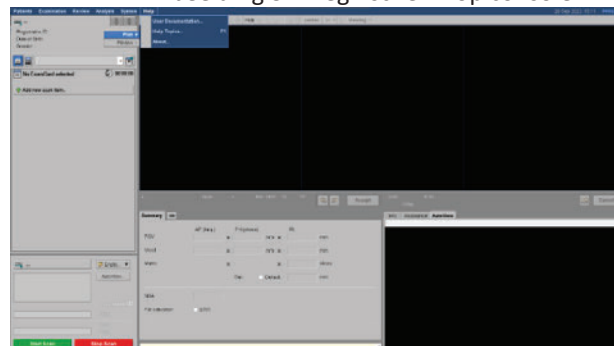
Afbeelding 3 – Beginscherm op console

- a. Navigeer naar het hoofdscherm van de bedieningsconsole en selecteer het vraagtekensymbool (zie afbeelding 3) of druk op **F1**.

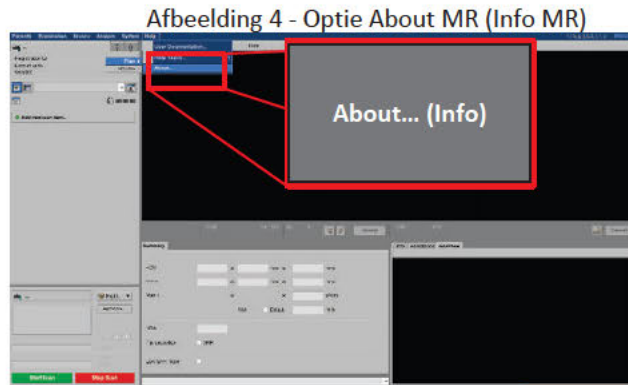
- b. Selecteer de optie **About - MR (Info - MR)** in de weergegeven lijst. (Zie afbeelding 4)

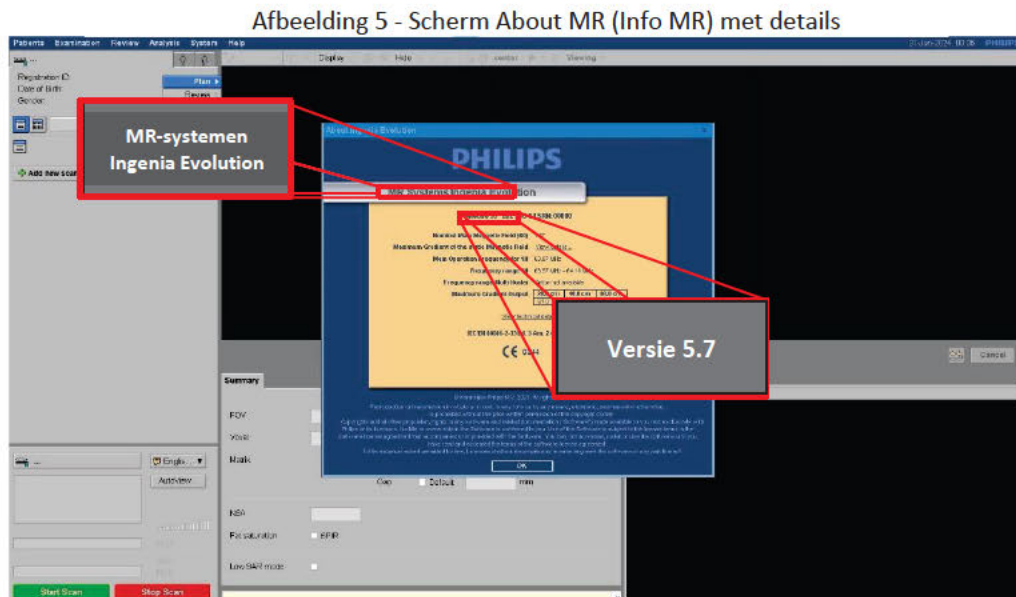
- c. Controleer de systeemnaam en softwareversie in het pop-upvenster (zie afbeelding 5). De configuratie staat in het titelblok, na de woorden **MR Systems (MR-systemen)**. De softwareversie wordt onder dit gedeelte weergegeven, naast het woord **Version (Versie)**.
