## **Dringend bericht inzake de veiligheid in het veld** **SynchroMed™ A810 Artsenprogrammeerapplicatie v2.x.**

Medtronic-referentie: FA1440

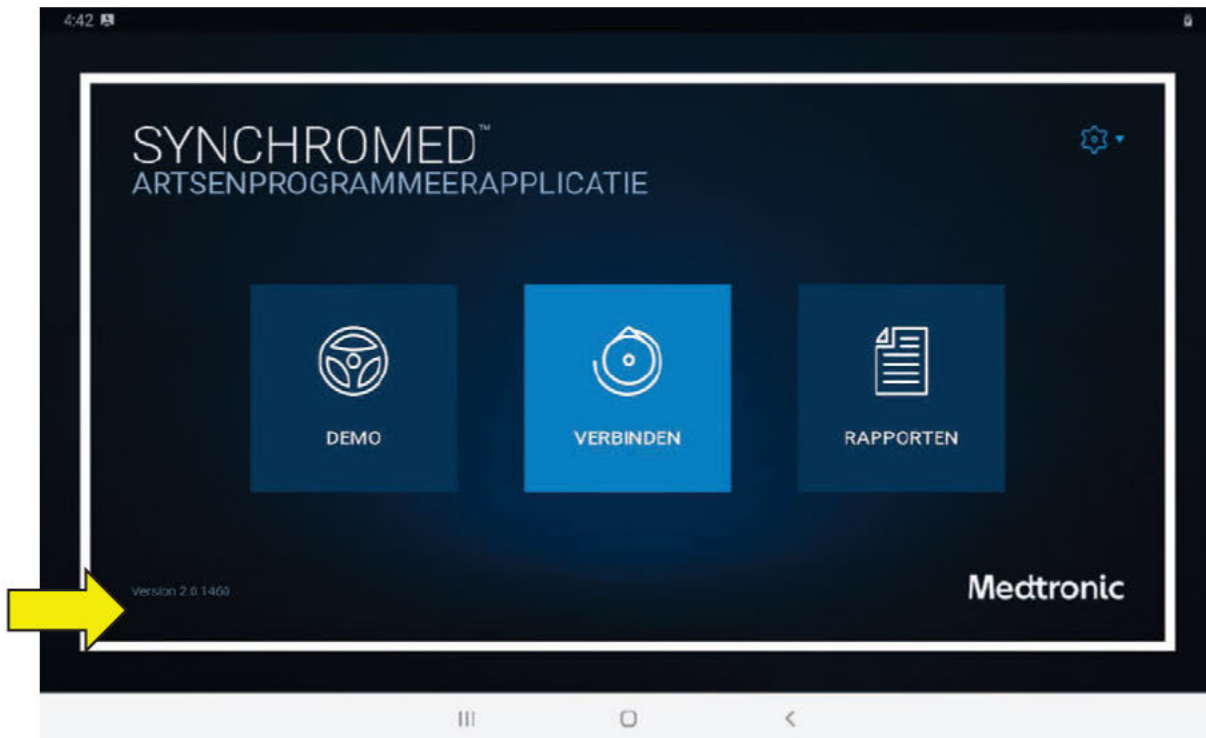
De versie van de A810 CP-appsoftware vindt u in de linkerbenedenhoek van het hoofdmenuscherm. Hieronder ziet u een voorbeeld.
