Belangrijk veiligheidsbericht

Handelsnaam/model: BeneHeart D1

FSCA-identificatie: CP1812-JH00380

Type actie: Correctie apparaat

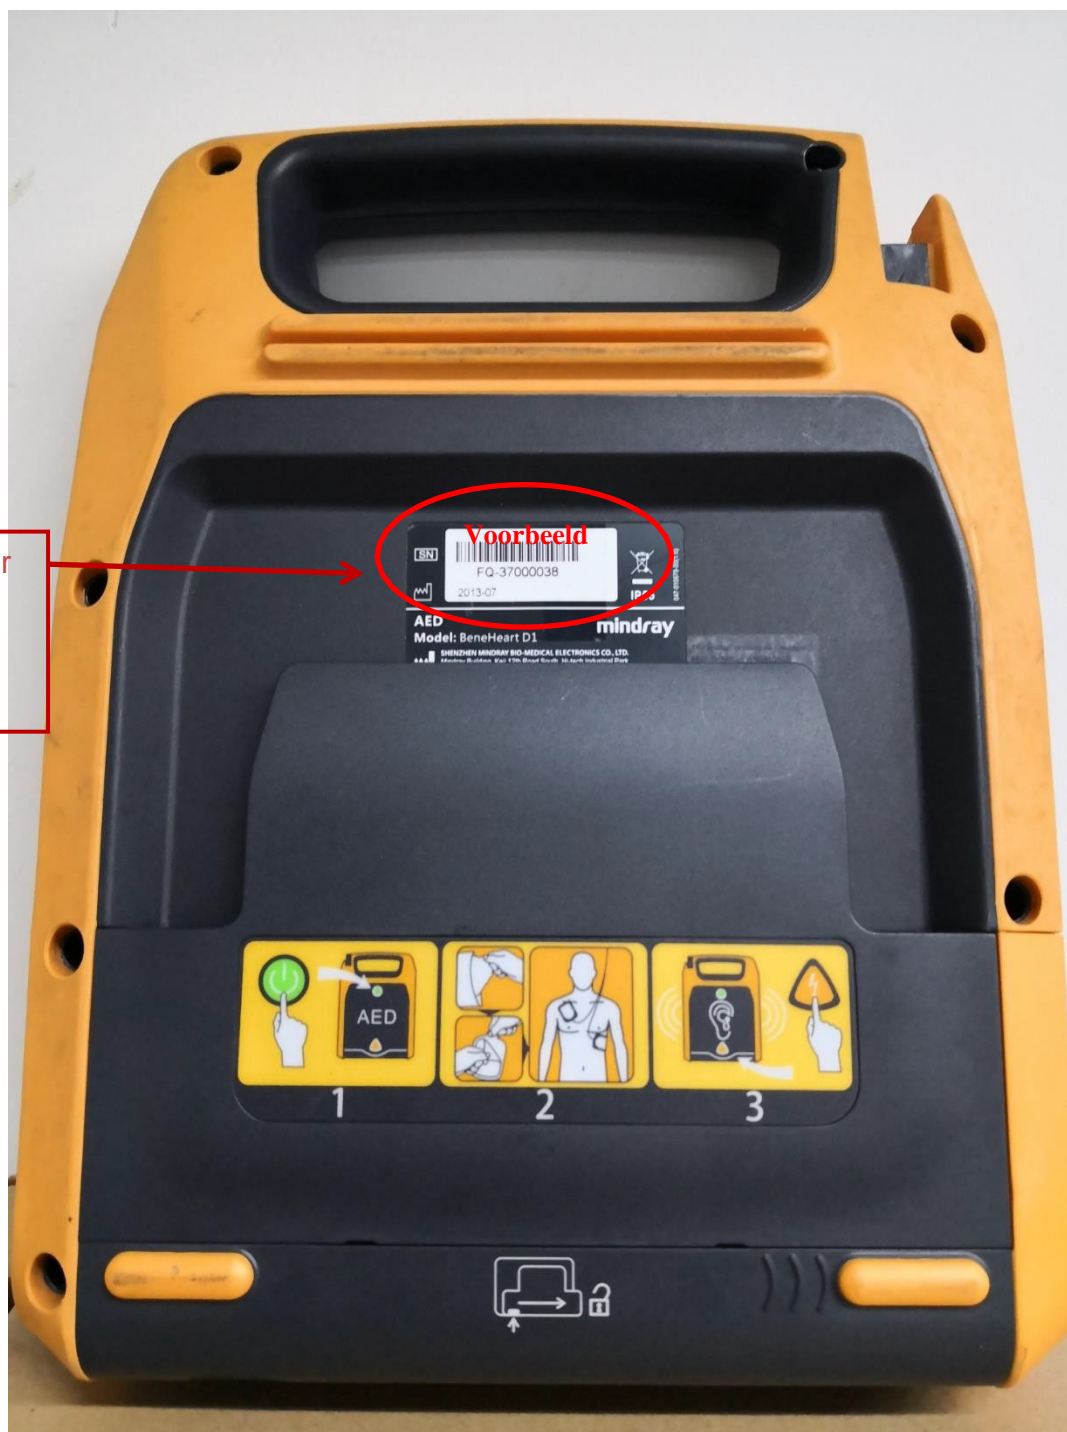
Afbeelding 1 BeneHeart D1 met label

Het label op de BeneHeart D1 bevat de naam van de leverancier, de modelnaam en het serienummer. Het serienummer is de identificatie van de betrokken producten. Zie de onderstaande afbeelding:
