Belangrijke veiligheidswaarschuwing

Datum: 23 juli 2019

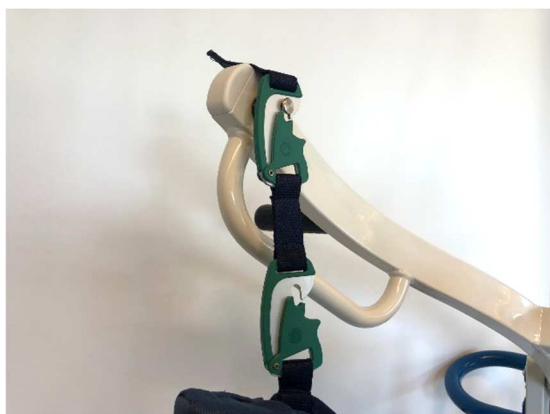
Foto 1: bevestiging buitenste iQ-clip

Als onderdeel van onze kwaliteits- en veiligheidscontrole en de constante feedback van onze klanten heeft Uniqare Quality Slings voor de tilbanden voorzien van dubbele iQ-clips een potentieel risico geïdentificeerd. Indien de buitenste iQ-clip wordt gebruikt voor bevestiging aan een actieve lift, zie foto 1, kan mogelijk schade ontstaan (slijtage) aan het bandje waarmee deze bevestigd is aan binnenste (1^e) clip, zie foto 2.

Indien u in het bezit bent van één van deze tilbanden, verzoeken wij u dit product niet meer te (gaan) gebruiken.

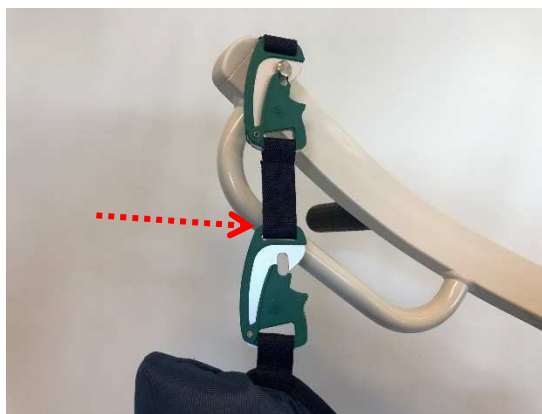
Foto 2: slijtage aan het bandje

De tilbanden met een risico op beschadiging zijn geleverd in de periode november 2018 tot 15 juli 2019.

Teruggeroepen tilbanden kunnen op een tweetal manieren worden aangepast:

1. Het bandje met de buitenste iQ-clip wordt verwijderd (zie foto 4). Hierdoor wordt de lus aan de tilband verkort tot 2,5 cm.
2. De band met de twee iQ-clips wordt vervangen door een band met één iQ-clip, waarbij de lengte van de band 10 cm. is. (zie foto 5)

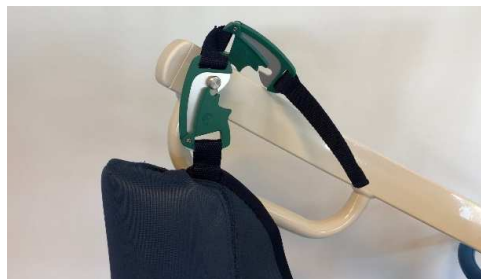
Foto 3: binnenste iQ-clip

Veilig werken staat voorop bij United Care en haar toeleverancier UniQare Quality Slings. Derhalve hebben wij besloten om tot een terugroep actie over te gaan van de boven vermelde typen tilbanden die zijn uitgerust met dubbele iQ-clips (4 stuks). Hierbij is het goed om te melden dat er geen risico op slijtage van het bevestigingsbandje kan ontstaan, indien de binnenste iQ-clip bevestigd wordt aan de lift (zie foto 3).

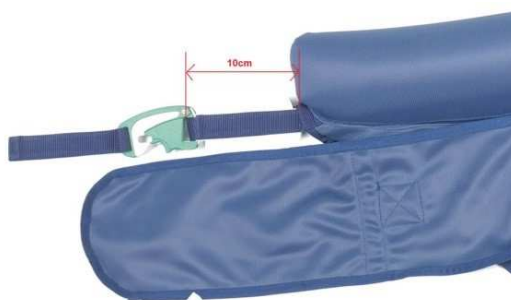
Foto 5: lengte 10cm

De hierboven vermelde tilbanden die **na 15 juli 2019** zijn geleverd, zijn voorzien van 2 iQ-clips (1 aan iedere zijde) in plaats van 4, zie foto 5. Deze vormen geen potentieel risico.
