Dringende veiligheidskennisgeving
Medtronic HVAD™- voedingskabels, -monitoregevenskabels en -
controllerpoorten

Maart 2021

Medtronic-referentienr: FA958

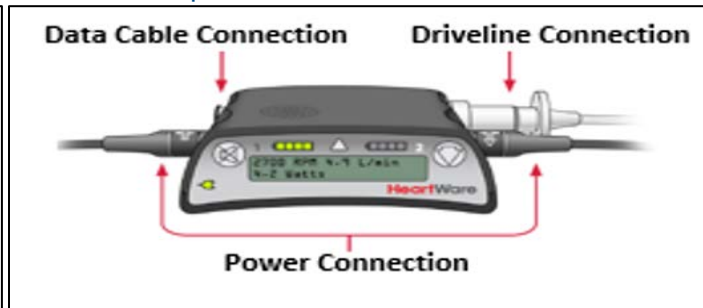
6. Controllerpoorten

Middels deze brief informeert Medtronic u over het volgende probleem met de HVAD-controller van HeartWare: de voedingskabels van de controller (kabels van de netadapter, gelijkstroomadapter en batterij), de HVAD™-alarmadapter en de HVAD™-monitoregevenskabels kunnen bij geforceerde aansluiting schade veroorzaken aan de HVAD™-controllerpoorten. Dit wordt veroorzaakt door verkeerde uitlijning van de kabels op de poort. In de loop der tijd zorgt herhaalde verkeerde uitlijning voor slijtage van de voedings- en gegevenskabels, waardoor de metalen pennen in de controllerpoort beschadigd kunnen raken of kunnen worden verbogen. Hierdoor zitten de kabelconnectoren mogelijk niet goed vast in de controller, waardoor de voeding naar de controller kan worden onderbroken. Dit kan leiden tot stroomuitval voor de controller en het stilvallen van de HVAD™-pomp of verlies van communicatie met de HVAD™-monitor. Als dit gebeurt, moet u mogelijk de controller vervangen om de verbinding tussen de voedingsbronnen en de controller te herstellen.

Eén keer per week: Inspecteer de voedingsverbindingen en stekkerpennen van de controller op vuil en aanslag. Deze inspectie kan worden uitgevoerd terwijl u stroomvoorzieningen oplaadt. Controleer de voedingsverbindingen van de controller één voor één. Ontkoppel NIET beide stroomvoorzieningen tegelijk - de pomp zou daardoor stoppen. Ontkoppel NIET de aandrijflijn om de stekker daarvan te inspecteren. De stekker van de aandrijflijn mag alleen worden geïnspecteerd wanneer de controller wordt verwisseld. Probeer NIET om de stekkers van de controller te reinigen. Als u vuil aantreft, dient u dit te melden aan uw clinicus.

LET OP: Forceer de aansluiting NIET (zorg voor de juiste uitlijning) als u kabels aansluit. Als u niet goed uitgelijnde connectoren geforceerd op elkaar aansluit, kunt u de connectoren beschadigen.
