**DRINGENDE VEILIGHEIDSKENNISGEVING**

Access 2 Immunoassay-analyser  
 Access 2-gedeelte, DxC 600i

REF	Serienummer
81600N 386220 A65531 A25640	Zie bijlage A voor een volledige lijst met de betreffende serienummers.

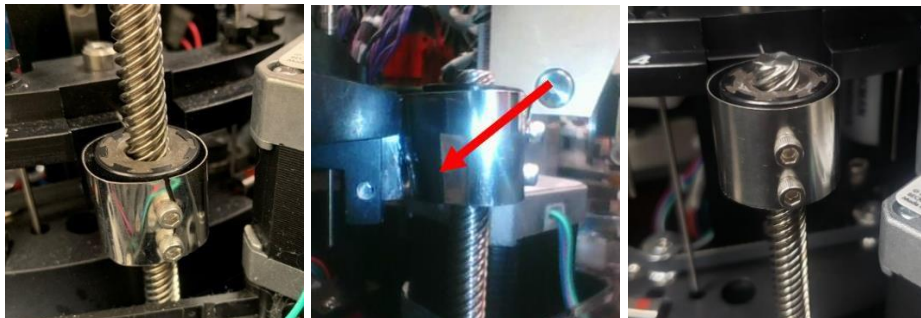
<b>PROBLEEM:</b>	<ul style="list-style-type: none"> <li>Beckman Coulter heeft vastgesteld dat de draadschroefmoerband van de wasarm van de Access-2 breukgevoelig is. Zie afbeelding 1 voor voorbeelden van defecte en intacte moerbanden.</li> <li>Bijlage A bevat een volledige lijst met serienummers van het Access 2 Immunoassay-systeem met moerbanden die breukgevoelig zijn.</li> </ul> <div data-bbox="441 1066 1356 1381" data-label="Image">

</div> <p><b>Afbeelding 1:</b> Voorbeelden van een defecte moerband worden links en in het midden weergegeven. Rechts wordt een intacte moerband weergegeven.</p>
<b>GEVOLG:</b>	<ul style="list-style-type: none"> <li>Wanneer de moerband defect is, beweegt de wasarm van het Access 2 Immunoassay-systeem mogelijk niet zoals bedoeld.             <ul style="list-style-type: none"> <li>Dit kan leiden tot <b>Fouten in de wasarmbeweging</b> in het gebeurtenissenlogboek.                 <ul style="list-style-type: none"> <li>Een defecte moerband kan het risico op een foutieve kwaliteitscontrole of foutieve patiëntresultaten verhogen als de beweging van de aangetaste wasarm geen Fouten in de wasarmbeweging genereert. Een defecte moerband kan leiden tot meerdere foutieve kwaliteitscontroles bij assays en/of verschillende foutieve resultaten.</li> </ul> </li> </ul> </li> </ul>

<ul style="list-style-type: none"> <li>– Door foutieve resultaten door een defecte moerband ontstaan over het algemeen verhoogde relatieve lichteenheden (RLU's). Hogere RLU's worden geassocieerd met hogere resultaten bij sandwich-assays en lagere resultaten bij concurrerende assays.</li> </ul>
<b>ACTIE:</b>	<ul style="list-style-type: none"> <li>• Inspecteer na ontvangst van deze brief de draadschroefmoerband van de wasarm op beschadigingen volgens de instructies in bijlage B. Herhaal deze inspectie tijdens het wekelijks onderhoud totdat de betreffende moerband is vervangen.</li> <li>• Als de moerband intact en onbeschadigd lijkt te zijn:             <ol style="list-style-type: none"> <li>1. U kunt de normale werking van het instrument voortzetten.</li> <li>2. Als u <b>Fouten in de wasarmbeweging</b> waarneemt:                 <ol style="list-style-type: none"> <li>a. Inspecteer de moerband volgens de instructies in Bijlage B.</li> <li>b. Als de moerband intact en onbeschadigd lijkt, volgt u de probleemoplossingsstappen voor Fouten in de wasarmbeweging in de systeemhulp of de <i>referentiehandleiding van het Access 2-systeem</i>.</li> <li>c. Neem voor meer hulp contact op met uw plaatselijke Beckman Coulter-vertegenwoordiger.</li> </ol> </li> </ol> </li> <li>• Als de moerband op wat voor manier dan ook beschadigd lijkt te zijn:             <ol style="list-style-type: none"> <li>1. Voer een kwaliteitscontrole uit om de geldigheid van resultaten te bevestigen sinds het uitvoeren van de laatste acceptabele kwaliteitscontrole.</li> <li>2. Stop met het gebruik van het Access 2-systeem.</li> <li>3. Neem contact op met uw plaatselijke Beckman Coulter-vertegenwoordiger voor verdere ondersteuning en om onmiddellijke vervanging van de moerband in te plannen.</li> </ol> </li> </ul>

<b>OPLOSSING:</b>	<ul style="list-style-type: none"> <li>• Beckman Coulter vervangt de betreffende moerbanden voor alle Access 2 Immunoassay-systemen die zijn vermeld in bijlage A. De vervangende moerbanden zijn niet getroffen.</li> <li>• De servicecoördinator zal contact met u opnemen om de vervanging van de draadschroefmoerband in te plannen.</li> </ul>
