Dringende veiligheidskennisgeving

Ambu® VivaSight™ 2 DLT

Ambu A/S – Enkele registratie (SRN, Single Registration): DK-MF-000001437

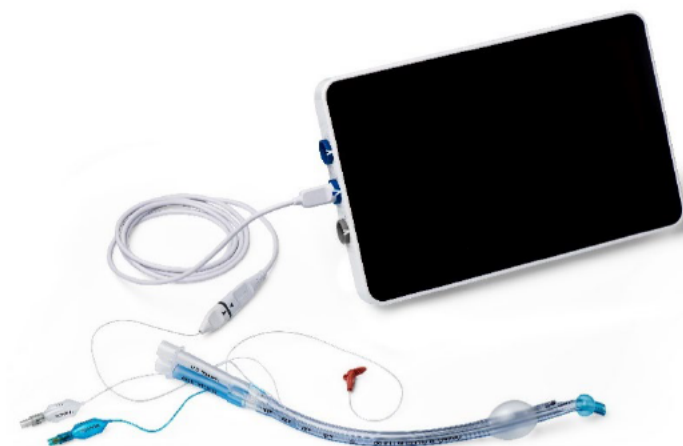
Vervaldatum

Ambu® VivaSight™ 2 DLT Kit 35 Fr - LEFT
 Kit - Double lumen endobronchial tube with camera
 DE: Set - Doppellumentubus mit Kamera, ES: Kit - Tubo de doble luz con cámara, FR: Kit - Sonde double lumière avec camera, IT: Kit - Tubo endotracheale a lume doppio con videocamera, PT: Kit - Tubo endobronquial de duplo lúmen com câmara

REF 412351000 LOT XXXXXX YYY-MM-DD

10°C / 50°F 25°C / 77°F

US: Rx **Partiinj.**

Geef aan of enige van uw Ambu® VivaSight™ 2 DLT-producten behoren tot de betreffende vervaldatum en partijnummers die op pagina 1 van deze veiligheidskennisgeving worden vermeld.¹ Als dat het geval is, mag u het product niet gebruiken en moet u de geïdentificeerde producten weggooien.
